Fracture atraumatique de l'insert céramique : à propo d'un cas

Service de chirurgie ostéo-articulaire B4 , CHU HASSAN II –FES . Maroc

Nous rapportons un cas de fracture de l'insert céramique survenue sans notion traumatique deux ans après une arthroplastie totale de hanche de première intention pour coxarthrose chez un homme de 53 ans. L'exploration per-opératoire a mis en évidence une fracture multifragmentaire de l'insert céramique, une métallose diffuse et une perforation de la cupule métallique. La tête céramique était intact et la tige fémorale était stable. Après ablation des fragments de céramique, excision de la métallose, et un lavage soigneux de l'articulation, une nouvelle cupule métallique a été réimplantée, un insert céramique a été mis en place et une nouvelle tête céramique placée sur le cône de la tige. Au recul de 16 mois le patient est asymptomatique, marche sans canne et mène une activité normale.

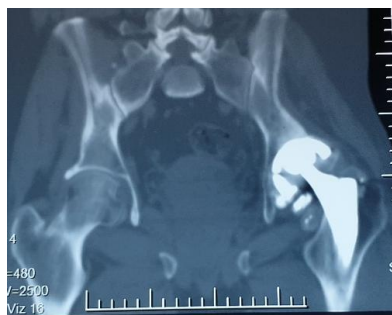
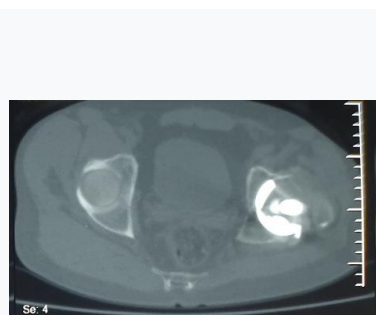
Fig 1a

La bilan radiologique (radiographie standard+ TDM) a montré une fracture de l'insert céramique avec intégrité de la tête céramique et de la tige fémorale (Figure 1a-b-c).

Fig 1-a-b-c : bilan radiologique (radiographie standard +TDM) montrant une fracture de l'insert céramique

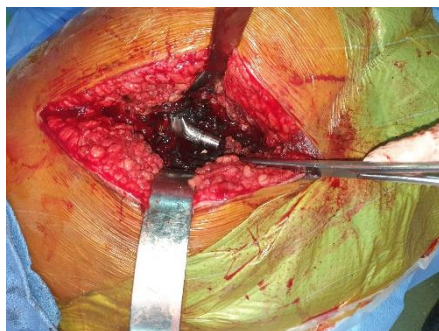
Une chirurgie de révision a été réalisée 2 jours après son admission à l'hôpital. Après la reprise de l'ancienne voie d'abord nous avons déploré une métallose massive consécutive au frottement de la tête céramique sur le cotyle métallique (Figure 2). L'insert céramique était fracturé en de nombreux fragments et la tête céramique est restée intact avec perforation de la cupule métallique (Figure 3). Après l'ablation des fragments de céramique (Figure 4) et la réalisation de quatre prélèvements (capsule + liquide articulaire) pour étude cytot bactériologique, un lavage abondant avec excision de la métallose a été réalisée. Une cupule hémisphérique de 52 mm a été réimplantée et fixée par deux vis, un insert céramique et une tête céramique de 32 mm ont été mises en place (Figure 5), à noter que la tige était stable. Au recul de 16 mois, le patient est asymptomatique, marche sans canne et mène une activité normale.

Fig 2: métallose massive

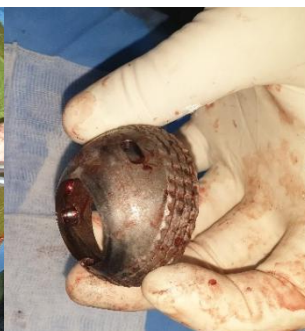
Fig 3: perforation de la cupule

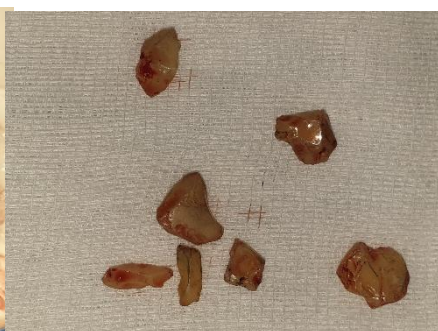
Fig 4: fragments de céramique

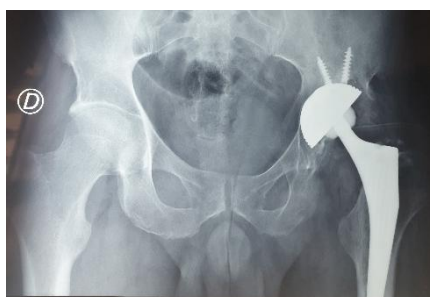
Fig 5: controle radiologique postopératoire immédiat
